LOCALIZZAZIONE

Località: **PRADOLE**

C.C. CEMBRA P.ED. **714**

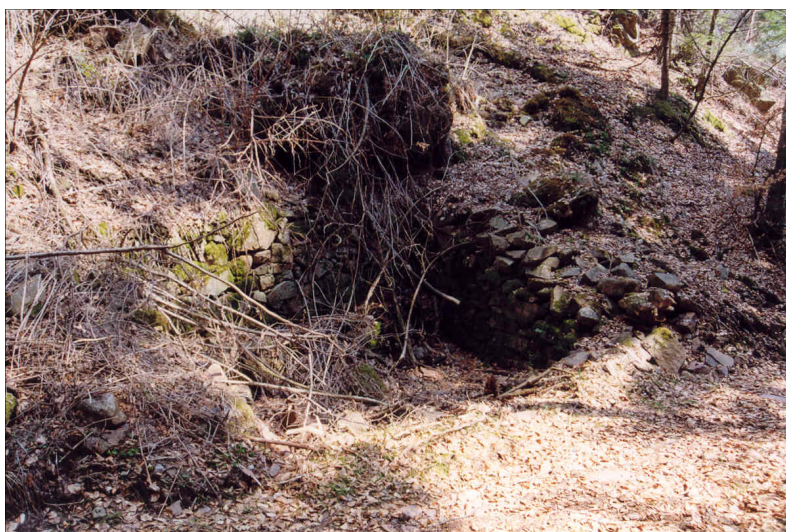
IMMAGINE FOTOGRAFICA

13	MODALITÀ D'INTERVENTO	■	NESSUN INTERVENTO		RISANAMENTO CONSERVATIVO		RISTRUTTURAZIONE		RICOSTRUZIONI
14	<p>Rudere. Nessun intervento. Ammessa solo la rinaturalizzazione del sito.</p> <p>Manufatto ricadente in prossimità di corso d'acqua censito come acqua pubblica.</p>
