Località: LAGABRUN

C.C. CEMBRA P.ED. 643/5

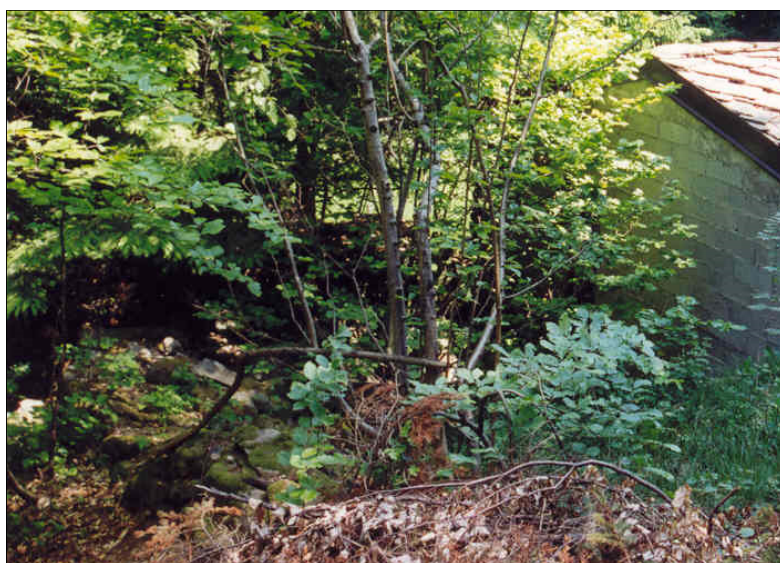
## IMMAGINE FOTOGRAFICA

1	EPOCA DI COSTRUZIONE	■	ANTICA ORIGINE		DOPO IL 1945		DOPO IL 1970		
2	DESTINAZIONE D'USO	■	SILVO - PASTORALE		AGRICOLA		RESIDENZIALE		TURISTICA
3	GRADO DI UTILIZZO		COSTANTE		SALTUARIO		ABBANDONO	■	IN ROVINA
4	CARATTERISTICHE DELL'EDIFICIO								
	TIPO DI COSTRUZIONE	■	PIETRA		PIETRA-LEGNO		MISTA		ALTRO
	VOLUME		ORIGINARIO		CON AMPLIAMENTO		CON SUPER-FETTAZIONE		
	ELEMENTI IN AGGETTO		POGGIOLO		BALLATOIO		SCALE		NESSUNO
	FORMA DEL TETTO		1 FALDA		2 FALDE		PIU' FALDE		
	MANTO DI COPERTURA		PORFIDO		CEMENTO		COTTO		LAMIERA
	SERRAMENTI FORI		ASSENTI		LEGNO		METALLO		ALTRO
	FINITURE MURI		SASSO A VISTA		INTONACO		LEGNO		ALTRO
	NUMERO LIVELLI		SEMITERRATO		1 FUORI TERRA		2 FUORI TERRA		3 FUORI TERRA
5	TIPOLOGIA ARCHITETTONICA		ORIGINALE		MODIFICATA		TRASFORMATA		ALTERATA
6	STATO DI CONSERVAZIONE		BUONO		DISCRETO		CATTIVO		
7	MANUF. DI PERTINENZA		TETTOIA		LEGNAIA		DEPOSITO		ALTRO
8	SPAZI DI PERTINENZA	■	PRATO		PRATO RECINTATO		VERDE COLTIVATO		BOSCO

13	MODALITÀ D'INTERVENTO	■	NESSUN INTERVENTO		RISANAMENTO CONSERVATIVO		RISTRUTTURAZIONE		RICOSTRUZIONI
14	Inconsistenza del paramento murario. Rudere. Nessun intervento. Ammessa solo la rinaturalizzazione del sito
