LOCALIZZAZIONE

Località: **PRADOLE**

C.C. CEMBRA P.F. **4071**

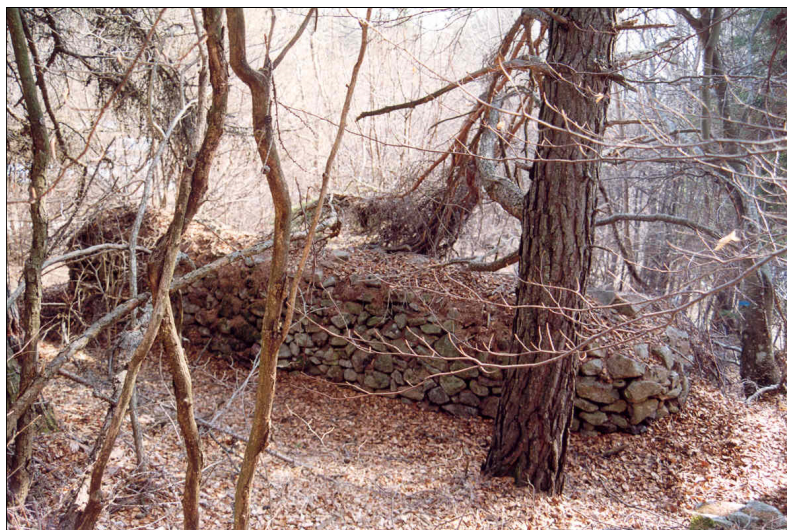
IMMAGINE FOTOGRAFICA

1	EPOCA DI COSTRUZIONE	■	ANTICA ORIGINE		DOPO IL 1945		DOPO IL 1970		
2	DESTINAZIONE D'USO	■	SILVO - PASTORALE		AGRICOLA		RESIDENZIALE		TURISTICA
3	GRADO DI UTILIZZO		COSTANTE		SALTUARIO	■	ABBANDONO		IN ROVINA
4	CARATTERISTICHE DELL'EDIFICIO								
	TIPO DI COSTRUZIONE	■	PIETRA		LEGNO		MISTA		ALTRO
	VOLUME	■	ORIGINARIO		CON AMPLIAMENTO		CON SUPER-FETTAZIONE		
	ELEMENTI IN AGGETTO		POGGIOLO		BALLATOIO		SCALE		NESSUNO
	FORMA DEL TETTO	■	1 FALDA		2 FALDE		PIU' FALDE		
	MANTO DI COPERTURA	■	PORFIDO		CEMENTO		COTTO		LAMIERA
	SERRAMENTI FORI	■	ASSENTI		LEGNO		METALLO		ALTRO
	FINITURE MURI	■	SASSO A VISTA		INTONACO		LEGNO		ALTRO
	NUMERO LIVELLI		SEMITERRATO	■	1 FUORI TERRA		2 FUORI TERRA		3 FUORI TERRA
5	TIPOLOGIA ARCHITETTONICA	■	ORIGINALE		MODIFICATA		TRASFORMATA		ALTERATA
6	STATO DI CONSERVAZIONE		BUONO	■	DISCRETO		CATTIVO		
7	MANUF. DI PERTINENZA		TETTOIA		LEGNAIA		DEPOSITO		ALTRO
8	SPAZI DI PERTINENZA	□	PRATO		PRATO RECINTATO		VERDE COLTIVATO	■	BOSCO

13	MODALITÀ D'INTERVENTO	■	NESSUN INTERVENTO		RISANAMENTO CONSERVATIVO		RISTRUTTURAZIONE		RICOSTRUZIONI
14	Bene soggetto ad uso civico: nessun intervento di trasformazione.
