Località: **LAGABRUN**

C.C. CEMBRA P.ED. **671/2**

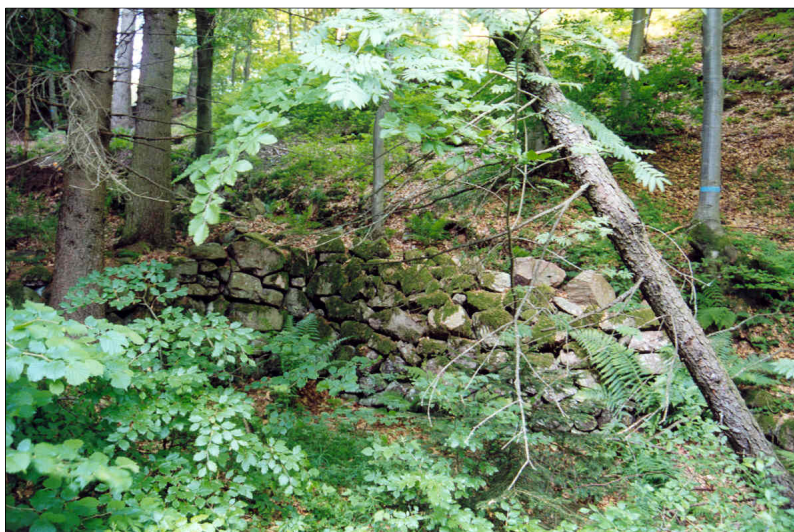
IMMAGINE FOTOGRAFICA

1	EPOCA DI COSTRUZIONE	■	ANTICA ORIGINE		DOPO IL 1945		DOPO IL 1970		
2	DESTINAZIONE D'USO		SILVO - PASTORALE		AGRICOLA		RESIDENZIALE		TURISTICA
3	GRADO DI UTILIZZO		COSTANTE		SALTUARIO		ABBANDONO	■	IN ROVINA
4	CARATTERISTICHE DELL'EDIFICIO								
	TIPO DI COSTRUZIONE	■	PIETRA		PIETRA-LEGNO		MISTA		ALTRO
	VOLUME		ORIGINARIO		CON AMPLIAMENTO		CON SUPER-FETTAZIONE		
	ELEMENTI IN AGGETTO		POGGIOLO		BALLATOIO		SCALE		NESSUNO
	FORMA DEL TETTO		1 FALDA		2 FALDE		PIU' FALDE		
	MANTO DI COPERTURA		PORFIDO		CEMENTO		COTTO		LAMIERA
	SERRAMENTI FORI		ASSENTI		LEGNO		METALLO		ALTRO
	FINITURE MURI		SASSO A VISTA		INTONACO		LEGNO		ALTRO
	NUMERO LIVELLI		SEMITERRATO		1 FUORI TERRA		2 FUORI TERRA		3 FUORI TERRA
5	TIPOLOGIA ARCHITETTONICA		ORIGINALE		MODIFICATA		TRASFORMATA		ALTERATA
6	STATO DI CONSERVAZIONE		BUONO		DISCRETO	■	CATTIVO		
7	MANUF. DI PERTINENZA		TETTOIA		LEGNAIA		DEPOSITO		ALTRO
8	SPAZI DI PERTINENZA		PRATO		PRATO RECINTATO		VERDE COLTIVATO		BOSCO

13	MODALITÀ D'INTERVENTO	■	NESSUN INTERVENTO		RISANAMENTO CONSERVATIVO		RISTRUTTURAZIONE		RICOSTRUZIONE
14	Rudere. Nessun intervento. Ammessa solo la rinaturalizzazione del sito.
