Località: **VAL FREDATA** C.C. CEMBRA P.ED. **1078**

**T1**

**D**

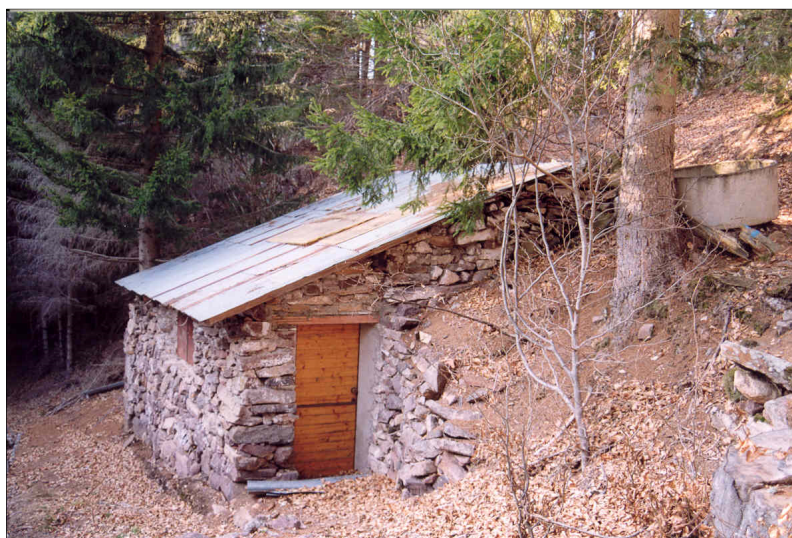
## IMMAGINE FOTOGRAFICA

| 5 | TIPOLOGIA ARCHITETTONICA | ■ | ORIGINALE | | MODIFICATA | | TRASFORMATA | | ALTERATA |
| 6 | STATO DI CONSERVAZIONE | | BUONO | ■ | DISCRETO | | CATTIVO | | |

| 13 | MODALITÀ D'INTERVENTO | | NESSUN INTERVENTO | | RISANAMENTO CONSERVATIVO | ■ | RISTRUTTURAZIONE | | RICOSTRUZIONI |
