Località: **S.ANTONIO**

C.C. CEMBRA P.F. **2639**

## CATEGORIA TIPOLOGICA

**T**

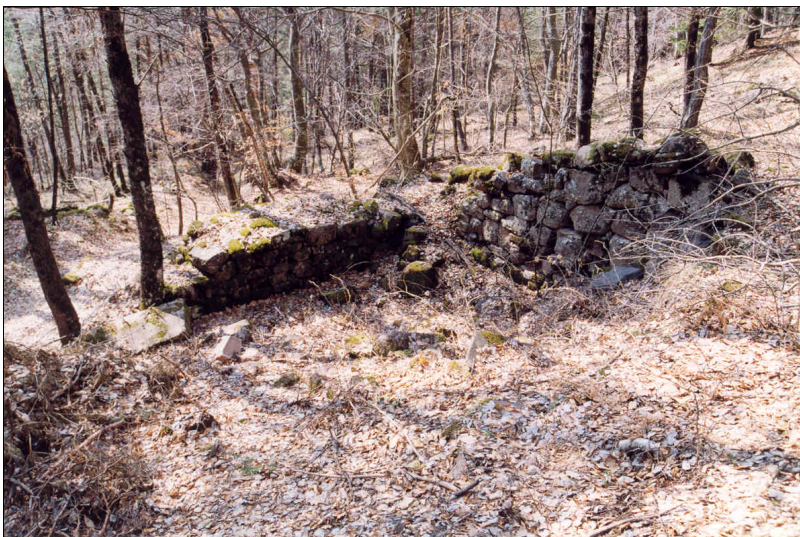
## IMMAGINE FOTOGRAFICA

1	EPOCA DI COSTRUZIONE	■	ANTICA ORIGINE		DOPO IL 1945		DOPO IL 1970		
2	DESTINAZIONE D'USO	■	SILVO - PASTORALE		AGRICOLA		RESIDENZIALE		TURISTICA
3	GRADO DI UTILIZZO		COSTANTE		SALTUARIO		ABBANDONO	■	IN ROVINA
4	CARATTERISTICHE DELL'EDIFICIO								
	TIPO DI COSTRUZIONE	■	PIETRA		PIETRA-LEGNO		MISTA		ALTRO
	VOLUME		ORIGINARIO		CON AMPLIAMENTO		CON SUPER-FETTAZIONE		
	ELEMENTI IN AGGETTO		POGGIOLO		BALLATOIO		SCALE		NESSUNO
	FORMA DEL TETTO		1 FALDA		2 FALDE		PIU' FALDE		
	MANTO DI COPERTURA		PORFIDO		CEMENTO		COTTO		LAMIERA
	SERRAMENTI FORI		ASSENTI		LEGNO		METALLO		ALTRO
	FINITURE MURI		SASSO A VISTA		INTONACO		LEGNO		ALTRO
	NUMERO LIVELLI		SEMITERRATO		1 FUORI TERRA		2 FUORI TERRA		3 FUORI TERRA
5	TIPOLOGIA ARCHITETTONICA		ORIGINALE		MODIFICATA		TRASFORMATA		ALTERATA
6	STATO DI CONSERVAZIONE		BUONO		DISCRETO		CATTIVO		
7	MANUF. DI PERTINENZA		TETTOIA		LEGNAIA		DEPOSITO		ALTRO
8	SPAZI DI PERTINENZA		PRATO		PRATO RECINTATO		VERDE COLTIVATO	■	BOSCO

13	MODALITÀ D'INTERVENTO	■	NESSUN INTERVENTO		RISANAMENTO CONSERVATIVO		RISTRUTTURAZIONE		RICOSTRUZIONI
14	Rudere. Nessun intervento. Ammessa solo la rinaturalizzazione del sito.
