LOCALIZZAZIONE

Località: **LAGO SANTO** C.C. CEMBRA P.ED. 757

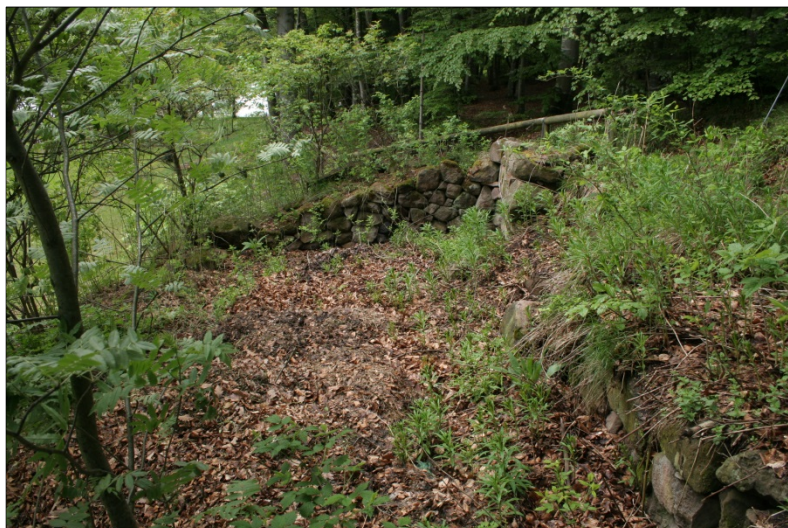
IMMAGINE FOTOGRAFICA

1	EPOCA DI COSTRUZIONE	■	ANTICA ORIGINE		DOPO IL 1945		DOPO IL 1970		
2	DESTINAZIONE D'USO	■	SILVO - PASTORALE		AGRICOLA		RESIDENZIALE		TURISTICA
3	GRADO DI UTILIZZO		COSTANTE		SALTUARIO		ABBANDONO	■	IN ROVINA
4	CARATTERISTICHE DELL'EDIFICIO								
	TIPO DI COSTRUZIONE	■	PIETRA		PIETRA-LEGNO		MISTA		ALTRO
	VOLUME		ORIGINARIO		CON AMPLIAMENTO		CON SUPER-FETTAZIONE		
	ELEMENTI IN AGGETTO		POGGIOLO		BALLATOIO		SCALE		NESSUNO
	FORMA DEL TETTO		1 FALDA		2 FALDE		PIU' FALDE		
	MANTO DI COPERTURA	■	PORFIDO		CEMENTO		COTTO		LAMIERA
	SERRAMENTI FORI		ASSENTI		LEGNO		METALLO		ALTRO
	FINITURE MURI		SASSO A VISTA		INTONACO		LEGNO		ALTRO
	NUMERO LIVELLI		SEMITERRATO		1 FUORI TERRA		2 FUORI TERRA		3 FUORI TERRA
5	TIPOLOGIA ARCHITETTONICA	■	ORIGINALE		MODIFICATA		TRASFORMATA		ALTERATA
6	STATO DI CONSERVAZIONE		BUONO		DISCRETO		CATTIVO		
7	MANUF. DI PERTINENZA		TETTOIA		LEGNAIA		DEPOSITO		ALTRO
8	SPAZI DI PERTINENZA		PRATO		PRATO RECINTATO		VERDE COLTIVATO		BOSCO

13	MODALITÀ D'INTERVENTO	■	NESSUN INTERVENTO		RISANAMENTO CONSERVATIVO		RISTRUTTURAZIONE		RICOSTRUZIONI
14	Rudere. Nessun intervento. Ammessa solo la rinaturalizzazione del sito.
