LOCALIZZAZIONE

Località: LAGABRUN

C.C. CEMBRA P.ED. 669

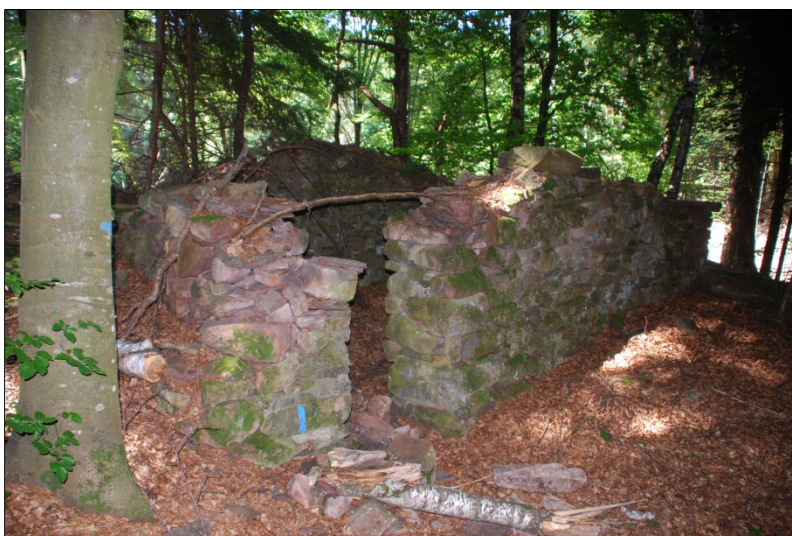
IMMAGINE FOTOGRAFICA

1	EPOCA DI COSTRUZIONE	■	ANTICA ORIGINE		DOPO IL 1945		DOPO IL 1970		
2	DESTINAZIONE D'USO	■	SILVO - PASTORALE		AGRICOLA		RESIDENZIALE		TURISTICA
3	GRADO DI UTILIZZO		COSTANTE		SALTUARIO	■	ABBANDONO		IN ROVINA
4	CARATTERISTICHE DELL'EDIFICIO								
	TIPO DI COSTRUZIONE	■	PIETRA		PIETRA-LEGNO		MISTA		ALTRO
	VOLUME	■	ORIGINARIO		CON AMPLIAMENTO		CON SUPER-FETTAZIONE		
	ELEMENTI IN AGGETTO		POGGIOLO		BALLATOIO		SCALE	■	NESSUNO
	FORMA DEL TETTO		1 FALDA	■	2 FALDE		PIU' FALDE		
	MANTO DI COPERTURA		PORFIDO		CEMENTO		COTTO		LAMIERA
	SERRAMENTI FORI	■	ASSENTI		LEGNO		METALLO		ALTRO
	FINITURE MURI	■	SASSO A VISTA		INTONACO		LEGNO		ALTRO
	NUMERO LIVELLI		SEMITERRATO	■	1 FUORI TERRA		2 FUORI TERRA		3 FUORI TERRA
5	TIPOLOGIA ARCHITETTONICA	■	ORIGINALE		MODIFICATA		TRASFORMATA		ALTERATA
6	STATO DI CONSERVAZIONE		BUONO		DISCRETO	■	CATTIVO		
7	MANUF. DI PERTINENZA		TETTOIA		LEGNAIA		DEPOSITO		ALTRO
8	SPAZI DI PERTINENZA		PRATO		PRATO RECINTATO		VERDE COLTIVATO	■	BOSCO

13	MODALITÀ D'INTERVENTO		NESSUN INTERVENTO		RISANAMENTO CONSERVATIVO	■	RISTRUTTURAZIONE		RICOSTRUZIONE
14
