Località: **S. ANTONIO**

C.C. CEMBRA P.F. **3097**

## CATEGORIA TIPOLOGICA

## MODALITA' D'INTERVENTO

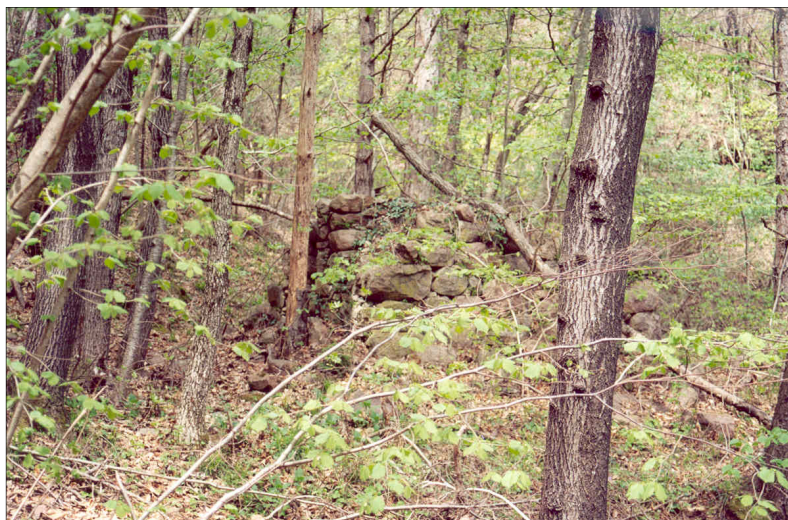
## IMMAGINE FOTOGRAFICA

| 3 | GRADO DI UTILIZZO | | COSTANTE | | SALTUARIO | | ABBANDONO | ■ | IN ROVINA |

| 14 | <p>Rudere. Nessun intervento. Ammessa solo la rinaturalizzazione del sito. Manca la viabilità adeguata di accesso a una distanza minima di m. 50.</p> | | | | | | | | |

| 13 | MODALITÀ D'INTERVENTO | ■ | NESSUN INTERVENTO | | RISANAMENTO CONSERVATIVO | | RISTRUTTURAZIONE | | RICOSTRUZIONI |
