## LOCALIZZAZIONE

Località: **LAGO SANTO**

C.C. CEMBRA P.ED. **768**

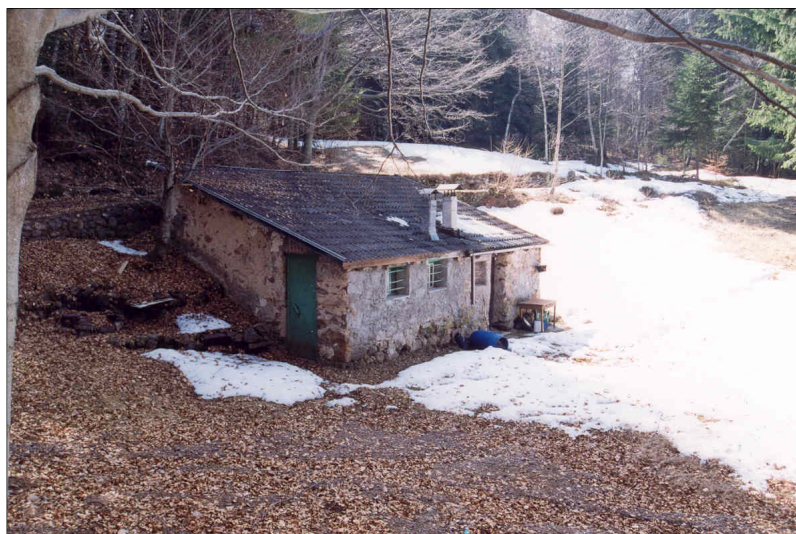
## IMMAGINE FOTOGRAFICA

| 5 | TIPOLOGIA ARCHITETTONICA | | ORIGINALE | | MODIFICATA | ■ | TRASFORMATA | | ALTERATA |
| 6 | STATO DI CONSERVAZIONE | | BUONO | ■ | DISCRETO | | CATTIVO | | |

| 13 | MODALITÀ D'INTERVENTO | | NESSUN INTERVENTO | | RISANAMENTO CONSERVATIVO | ■ | RISTRUTTURAZIONE | | RICOSTRUZIONI |
