Località: **PRADOLE**

C.C. CEMBRA P.F. **2648/2**

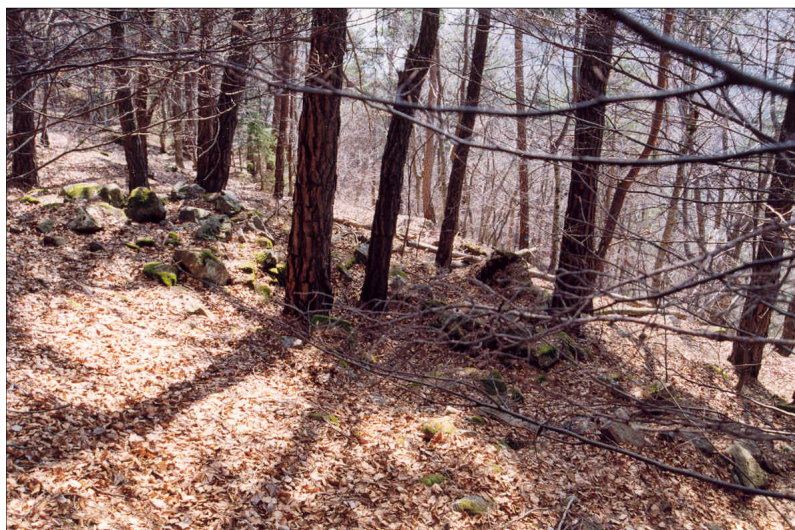
IMMAGINE FOTOGRAFICA

1	EPOCA DI COSTRUZIONE	■	ANTICA ORIGINE		DOPO IL 1945		DOPO IL 1970		
2	DESTINAZIONE D'USO	■	SILVO - PASTORALE		AGRICOLA		RESIDENZIALE		TURISTICA
3	GRADO DI UTILIZZO		COSTANTE		SALTUARIO		ABBANDONO	■	IN ROVINA
4	CARATTERISTICHE DELL'EDIFICIO								
	TIPO DI COSTRUZIONE	■	PIETRA		PIETRA-LEGNO		MISTA		ALTRO
	VOLUME		ORIGINARIO		CON AMPLIAMENTO		CON SUPER-FETTAZIONE		
	ELEMENTI IN AGGETTO		POGGIOLO		BALLATOIO		SCALE		NESSUNO
	FORMA DEL TETTO		1 FALDA		2 FALDE		PIU' FALDE		
	MANTO DI COPERTURA		PORFIDO		CEMENTO		COTTO		LAMIERA
	SERRAMENTI FORI		ASSENTI		LEGNO		METALLO		ALTRO
	FINITURE MURI	■	SASSO A VISTA		INTONACO		LEGNO		ALTRO
	NUMERO LIVELLI		SEMITERRATO		1 FUORI TERRA		2 FUORI TERRA		3 FUORI TERRA
5	TIPOLOGIA ARCHITETTONICA		ORIGINALE		MODIFICATA		TRASFORMATA		ALTERATA
6	STATO DI CONSERVAZIONE		BUONO		DISCRETO		CATTIVO		
7	MANUF. DI PERTINENZA		TETTOIA		LEGNAIA		DEPOSITO		ALTRO
8	SPAZI DI PERTINENZA		PRATO		PRATO RECINTATO		VERDE COLTIVATO	■	BOSCO

13	MODALITÀ D'INTERVENTO	■	NESSUN INTERVENTO		RISANAMENTO CONSERVATIVO		RISTRUTTURAZIONE		RICOSTRUZIONI
14	Rudere. Nessun intervento. Ammessa solo la rinaturalizzazione del sito.
