QUADRO DI RIFERIMENTO - SCHEDA

Località: SAUCH

C.C. CEMBRA P.F. 3823

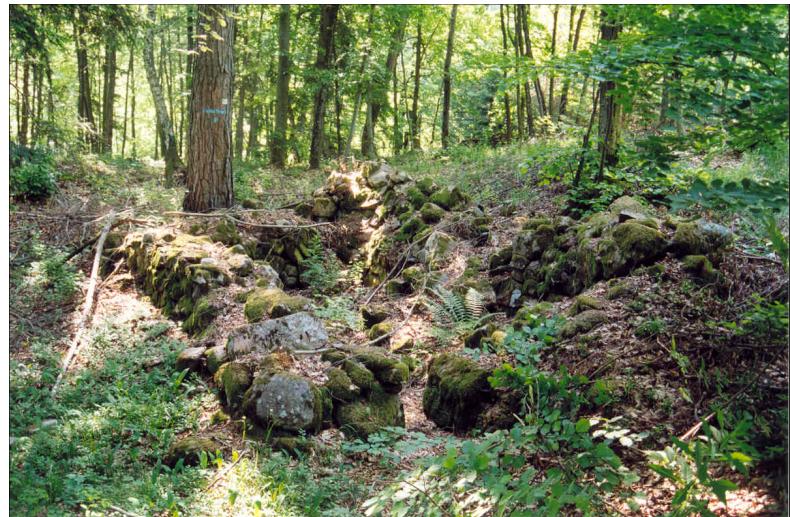
IMMAGINE FOTOGRAFICA

1	EPOCA DI COSTRUZIONE	■	ANTICA ORIGINE		DOPO IL 1945		DOPO IL 1970		
2	DESTINAZIONE D'USO	■	SILVO - PASTORALE		AGRICOLA		RESIDENZIALE		TURISTICA
3	GRADO DI UTILIZZO		COSTANTE		SALTUARIO		ABBANDONO	■	IN ROVINA
4 CARATTERISTICHE DELL'EDIFICIO									
	TIPO DI COSTRUZIONE	■	PIETRA		PIETRA-LEGNO		MISTA		ALTRO
	VOLUME		ORIGINARIO		CON AMPLIAMENTO		CON SUPER-FETTAZIONE		
	ELEMENTI IN AGGETTO		POGGIOLO		BALLATOIO		SCALE		NESSUNO
	FORMA DEL TETTO		1 FALDA		2 FALDE		PIU' FALDE		
	MANTO DI COPERTURA		PORFIDO		CEMENTO		COTTO		LAMIERA
	SERRAMENTI FORI		ASSENTI		LEGNO		METALLO		ALTRO
	FINITURE MURI		SASSO A VISTA		INTONACO		LEGNO		ALTRO
	NUMERO LIVELLI		SEMINTERRATO		1 FUORI TERRA		2 FUORI TERRA		3 FUORI TERRA
5	TIPOLOGIA ARCHITETTONICA		ORIGINALE		MODIFICATA		TRASFORMATA		ALTERATA
6	STATO DI CONSERVAZIONE		BUONO		DISCRETO		CATTIVO		
7	MANUF. DI PERTINENZA		TETTOIA		LEGNAIA		DEPOSITO		ALTRO
8	SPAZI DI PERTINENZA		PRATO		PRATO RECINTATO		VERDE COLTIVATO	■	BOSCO

13	MODALITÀ D'INTERVENTO	■	NESSUN INTERVENTO		RISANAMENTO CONSERVATIVO		RISTRUTTURAZIONE		RICOSTRUZIONE
14	Rudere. Nessun intervento. Ammessa solo la rinaturalizzazione del sito
