Località: **PALU' LONGA** C.C. CEMBRA P.ED. **639/6**

T4

D

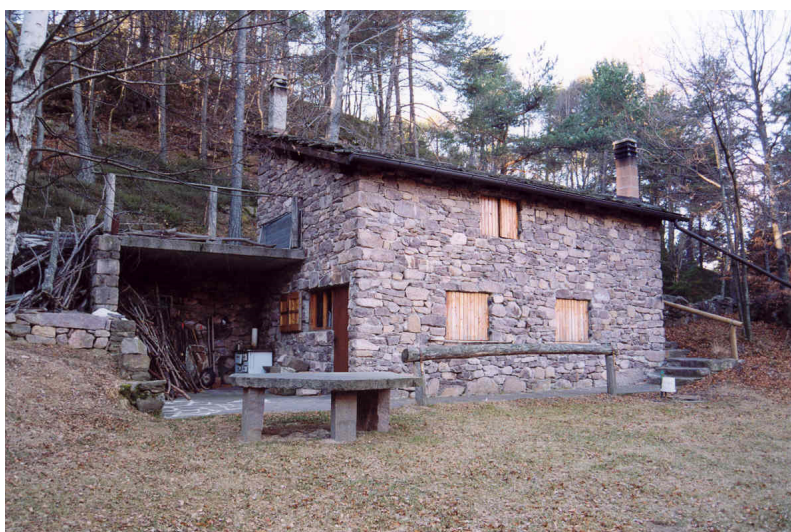
IMMAGINE FOTOGRAFICA

1	EPOCA DI COSTRUZIONE		ANTICA ORIGINE	■	DOPO IL 1945		DOPO IL 1970		
2	DESTINAZIONE D'USO		SILVO - PASTORALE		AGRICOLA	■	RESIDENZIALE		TURISTICA
3	GRADO DI UTILIZZO		COSTANTE	■	SALTUARIO		ABBANDONO		IN ROVINA
4	CARATTERISTICHE DELL'EDIFICIO								
	TIPO DI COSTRUZIONE	■	PIETRA		PIETRA-LEGNO		MISTA		ALTRO
	VOLUME		ORIGINARIO		CON AMPLIAMENTO	■	CON SUPER-FETTAZIONE		
	ELEMENTI IN AGGETTO		POGGIOLO		BALLATOIO	■	SCALE		NESSUNO
	FORMA DEL TETTO	■	1 FALDA		2 FALDE		PIU' FALDE		
	MANTO DI COPERTURA	■	PORFIDO		CEMENTO		COTTO		LAMIERA
	SERRAMENTI FORI		ASSENTI	■	LEGNO		METALLO		ALTRO
	FINITURE MURI	■	SASSO A VISTA		INTONACO		LEGNO		ALTRO
	NUMERO LIVELLI		SEMITERRATO		1 FUORI TERRA	■	2 FUORI TERRA		3 FUORI TERRA
5	TIPOLOGIA ARCHITETTONICA		ORIGINALE		MODIFICATA	■	TRASFORMATA		ALTERATA
6	STATO DI CONSERVAZIONE	■	BUONO		DISCRETO		CATTIVO		
7	MANUF. DI PERTINENZA		TETTOIA	■	LEGNAIA		DEPOSITO		ALTRO
8	SPAZI DI PERTINENZA	■	PRATO		PRATO RECINTATO		VERDE COLTIVATO		BOSCO

13	MODALITÀ D'INTERVENTO		NESSUN INTERVENTO		RISANAMENTO CONSERVATIVO	■	RISTRUTTURAZIONE		RICOSTRUZIONI
14
