Località: **PRADOLE**

C.C. CEMBRA P.F. **2651/1**

CATEGORIA TIPOLOGICA

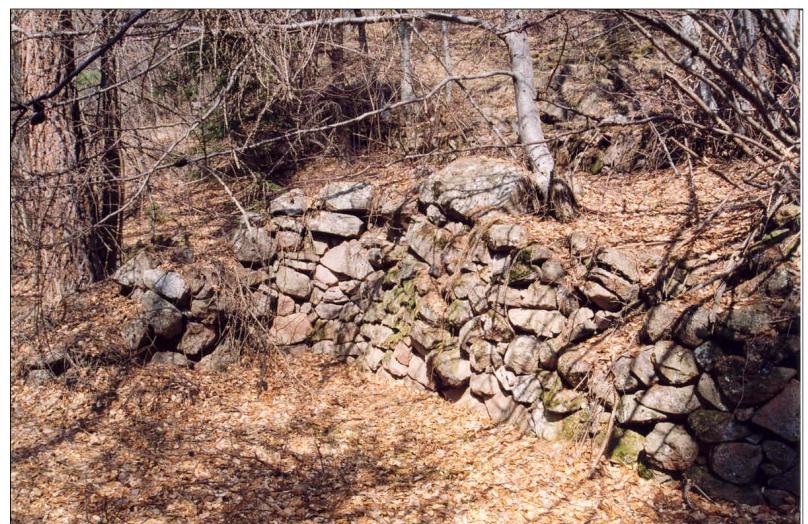
IMMAGINE FOTOGRAFICA

1	EPOCA DI COSTRUZIONE	■	ANTICA ORIGINE		DOPO IL 1945		DOPO IL 1970		
2	DESTINAZIONE D'USO	■	SILVO - PASTORALE		AGRICOLA		RESIDENZIALE		TURISTICA
3	GRADO DI UTILIZZO		COSTANTE		SALTUARIO		ABBANDONO	■	IN ROVINA
4 CARATTERISTICHE DELL'EDIFICIO									
	TIPO DI COSTRUZIONE	■	PIETRA		PIETRA-LEGNO		MISTA		ALTRO
	VOLUME		ORIGINARIO		CON AMPLIAMENTO		CON SUPER-FETTAZIONE		
	ELEMENTI IN AGGETTO		POGGIOLO		BALLATOIO		SCALE		NESSUNO
	FORMA DEL TETTO		1 FALDA		2 FALDE		PIU' FALDE		
	MANTO DI COPERTURA		PORFIDO		CEMENTO		COTTO		LAMIERA
	SERRAMENTI FORI		ASSENTI		LEGNO		METALLO		ALTRO
	FINITURE MURI	■	SASSO A VISTA		INTONACO		LEGNO		ALTRO
	NUMERO LIVELLI		SEMINTERRATO		1 FUORI TERRA		2 FUORI TERRA		3 FUORI TERRA
5	TIPOLOGIA ARCHITETTONICA		ORIGINALE		MODIFICATA		TRASFORMATA		ALTERATA
6	STATO DI CONSERVAZIONE		BUONO		DISCRETO		CATTIVO		
7	MANUF. DI PERTINENZA		TETTOIA		LEGNAIA		DEPOSITO		ALTRO
8	SPAZI DI PERTINENZA		PRATO		PRATO RECINTATO		VERDE COLTIVATO	■	BOSCO

13	MODALITÀ D'INTERVENTO	■	NESSUN INTERVENTO		RISANAMENTO CONSERVATIVO		RISTRUTTURAZIONE		RICOSTRUZIONE
14	Rudere. Nessun intervento. Ammessa solo la rinaturalizzazione del sito.
