## LOCALIZZAZIONE

C.C. LISIGNAGO P.ED. .226

## CATEGORIA TIPOLOGICA

T1

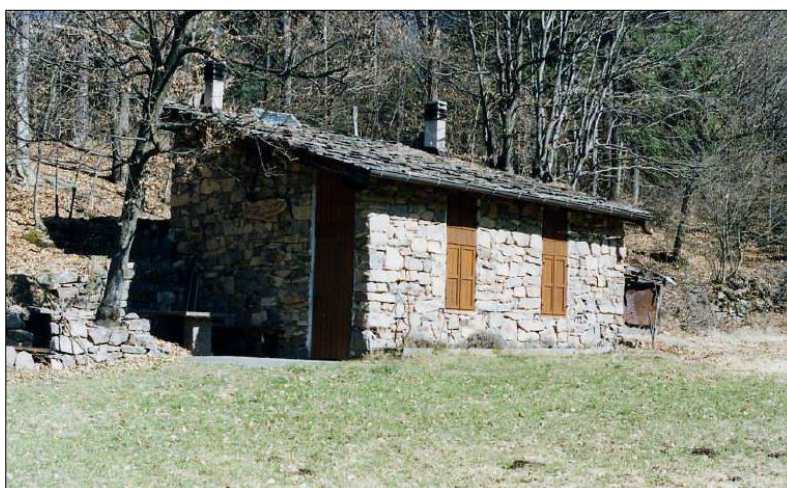
## IMMAGINE FOTOGRAFICA

1	EPOCA DI COSTRUZIONE	■	ANTICA ORIGINE		DOPO IL 1945		DOPO IL 1970		
2	DESTINAZIONE D'USO	■	SILVO - PASTORALE		AGRICOLA		RESIDENZIALE		TURISTICA
3	GRADO DI UTILIZZO		COSTANTE	■	SALTUARIO		ABBANDONO		IN ROVINA
4	CARATTERISTICHE DELL'EDIFICIO								
	TIPO DI COSTRUZIONE	■	PIETRA		PIETRA-LEGNO		MISTA		ALTRO
	VOLUME		ORIGINARIO	■	CON AMPLIAMENTO		CON SUPER-FETTAZIONE		
	ELEMENTI IN AGGETTO		POGGIOLO		BALLATOIO		SCALE	■	NESSUNO
	FORMA DEL TETTO	■	1 FALDA		2 FALDE		PIU' FALDE		
	MANTO DI COPERTURA	■	PORFIDO		CEMENTO		COTTO		LAMIERA
	SERRAMENTI FORI		ASSENTI	■	LEGNO		METALLO		ALTRO
	FINITURE MURI	■	SASSO A VISTA		INTONACO		LEGNO		ALTRO
	NUMERO LIVELLI		SEMINTRRATO	■	1 FUORI TERRA		2 FUORI TERRA		3 FUORI TERRA
5	TIPOLOGIA ARCHITETTONICA		ORIGINALE		MODIFICATA	■	TRASFORMATA		ALTERATA
6	STATO DI CONSERVAZIONE	■	BUONO		DISCRETO		CATTIVO		
7	MANUF. DI PERTINENZA		TETTOIA		LEGNAIA	■	DEPOSITO		ALTRO
8	SPAZI DI PERTINENZA	■	PRATO		PRATO RECINTATO		VERDE COLTIVATO		BOSCO

13	MODALITÀ D'INTERVENTO		NESSUN INTERVENTO		RISANAMENTO CONSERVATIVO	■	RISTRUTTURAZIONE		RICOSTRUZIONE
14
