LOCALIZZAZIONE

C.C. LISIGNAGO P. ED. .199

CATEGORIA TIPOLOGICA

T1

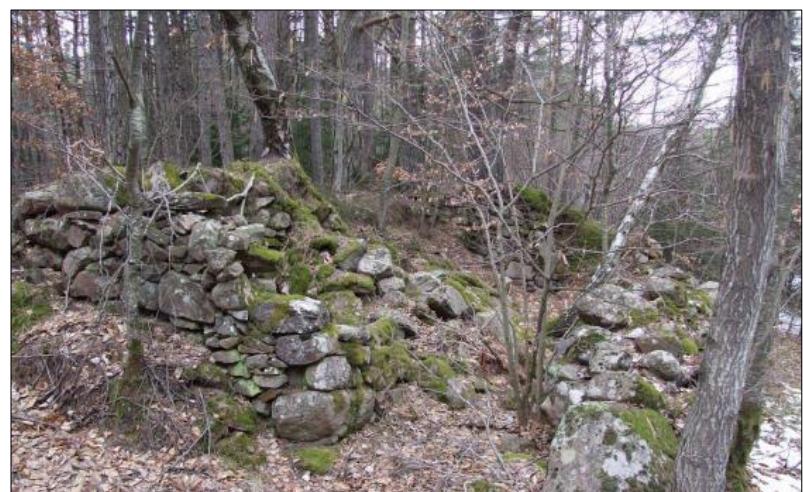
**IMMAGINE FOTOGRAFICA**

5	TIPOLOGIA ARCHITETTONICA	<input checked="" type="checkbox"/>	ORIGINALE		MODIFICATA		TRASFORMATA		ALTERATA
6	STATO DI CONSERVAZIONE		BUONO		DISCRETO	<input checked="" type="checkbox"/>	CATTIVO		
7	MANUF. DI PERTINENZA		TETTOIA		LEGNAIA		DEPOSITO		ALTRO
8	SPAZI DI PERTINENZA		PRATO	<input checked="" type="checkbox"/>	PRATO RECINTATO		VERDE COLTIVATO		BOSCO
9	RETI TECNOLOGICHE		ACQUEDOTTO		SORGENTE		FOGNATURA		ENERGIA EL.
10	VIABILITÀ'								
	TIPO DI VIABILITÀ		DA STRADA COMUNALE	<input checked="" type="checkbox"/>	DA STRADA FORESTALE		DA SENTIERO		ASSENTE
	NATURA DELL'ACCESSO		STRADA ASFALTATA		DA STRADA BIANCA	<input checked="" type="checkbox"/>	PISTA		ASSENTE

13	MODALITÀ D'INTERVENTO		NESSUN INTERVENTO		RISANAMENTO CONSERVATIVO		RISTRUTTURAZIONE	<input checked="" type="checkbox"/>	RICOSTRUZIONE
14
