C.C. LISIGNAGO P.ED.

.368

**T1**

**C**

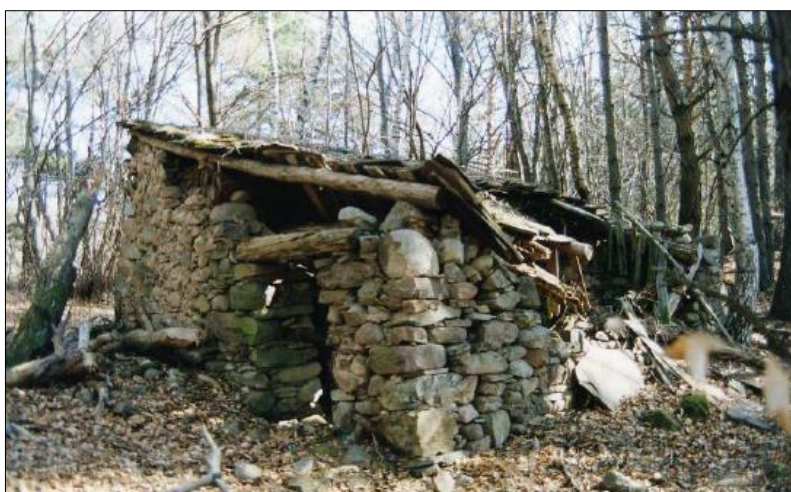
## IMMAGINE FOTOGRAFICA

1	EPOCA DI COSTRUZIONE	■	ANTICA ORIGINE		DOPO IL 1945		DOPO IL 1970		
2	DESTINAZIONE D'USO	■	SILVO - PASTORALE		AGRICOLA		RESIDENZIALE		TURISTICA
3	GRADO DI UTILIZZO		COSTANTE		SALTUARIO		ABBANDONO	■	IN ROVINA
4	CARATTERISTICHE DELL'EDIFICIO								
	TIPO DI COSTRUZIONE	■	PIETRA		PIETRA-LEGNO		MISTA		ALTRO
	VOLUME	■	ORIGINARIO		CON AMPLIAMENTO		CON SUPER-FETTAZIONE		
	ELEMENTI IN AGGETTO		POGGIOLO		BALLATOIO		SCALE	■	NESSUNO
	FORMA DEL TETTO	■	1 FALDA		2 FALDE		PIU' FALDE		
	MANTO DI COPERTURA	■	PORFIDO		CEMENTO		COTTO		LAMIERA
	SERRAMENTI FORI	■	ASSENTI		LEGNO		METALLO		ALTRO
	FINITURE MURI		SASSO A VISTA		INTONACO		LEGNO		ALTRO
	NUMERO LIVELLI		SEMITERRATO	■	1 FUORI TERRA		2 FUORI TERRA		3 FUORI TERRA
5	TIPOLOGIA ARCHITETTONICA	■	ORIGINALE		MODIFICATA		TRASFORMATA		ALTERATA
6	STATO DI CONSERVAZIONE		BUONO		DISCRETO	■	CATTIVO		
7	MANUF. DI PERTINENZA		TETTOIA		LEGNAIA		DEPOSITO		ALTRO
8	SPAZI DI PERTINENZA	■	PRATO		PRATO RECINTATO		VERDE COLTIVATO		BOSCO

13	MODALITÀ D'INTERVENTO		NESSUN INTERVENTO		RISANAMENTO CONSERVATIVO		RISTRUTTURAZIONE	■	RICOSTRUZIONI
14
