17 - 9

QUADRO DI RIFERIMENTO – SCHEDA

Località: LAGO SANTO

C.C. CEMBRA P.ED. 1235

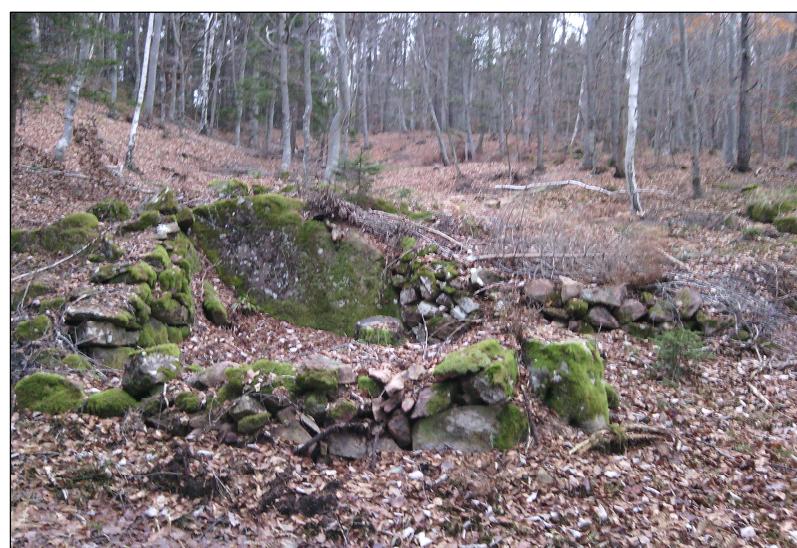
IMMAGINE FOTOGRAFICA

1	EPOCA DI COSTRUZIONE	<input checked="" type="checkbox"/>	ANTICA ORIGINE		DOPO IL 1945		DOPO IL 1970		
2	DESTINAZIONE D'USO	<input checked="" type="checkbox"/>	SILVO - PASTORALE		AGRICOLA		RESIDENZIALE		TURISTICA
3	GRADO DI UTILIZZO		COSTANTE		SALTUARIO		ABBANDONO	<input checked="" type="checkbox"/>	IN ROVINA
4 CARATTERISTICHEDELL'EDIFICIO									
	TIPO DI COSTRUZIONE	<input checked="" type="checkbox"/>	PIETRA		PIETRA-LEGNO		MISTA		ALTRO
	VOLUME		ORIGINARIO		CON AMPLIAMENTO		CON SUPER-FETTAZIONE		
	ELEMENTI IN AGGETTO		POGGIOLO		BALLATOIO		SCALE		NESSUNO
	FORMADEL TETTO		1 FALDA		2 FALDE		PIU' FALDE		
	MANTO DI COPERTURA		PORFIDO		CEMENTO		COTTO		LAMIERA
	SERRAMENTI FORI		ASSENTI		LEGNO		METALLO		ALTRO
	FINITURE MURI	<input checked="" type="checkbox"/>	SASSO A VISTA		INTONACO		LEGNO		ALTRO
	NUMERO LIVELLI		SEMINTERRATO		1 FUORI TERRA		2 FUORI TERRA		3 FUORI TERRA
5	TIPOLOGIA ARCHITETTONICA		ORIGINALE		MODIFICATA		TRASFORMATA		ALTERATA

6	STATO DI CONSERVAZIONE		BUONO		DISCRETO	<input checked="" type="checkbox"/>	CATTIVO		
7	MANUF. DIPERTINENZA		TETTOIA		LEGNAIA		DEPOSITO		ALTRO
8	SPAZI DI PERTINENZA		PRATO		PRATO RECINTATO		VERDE COLTIVATO	<input checked="" type="checkbox"/>	BOSCO
9	RETI TECNOLOGICHE		ACQUEDOTTO		SORGENTE		FOGNATURA		ENERGIA EL.
10	VIABILITÀ'								
	TIPO DI VIABILITÀ		DA STRADA COMUNALE	<input checked="" type="checkbox"/>	DA STRADA FORESTALE		DA SENTIERO		ASSENTE
	NATURA DELL'ACCESSO		STRADA ASFALTATA		DA STRADA BIANCA		PISTA	<input checked="" type="checkbox"/>	ASSENTE

13	MODALITÀ D'INTERVENTO		NESSUN INTERVENTO		RISANAMENTO CONSERVATIVO		RISTRUTTURAZIONE	<input checked="" type="checkbox"/>	RICOSTRUZIONE
14	Manufatto collocato in area di rispetto idrogeologico di protezione delle sorgenti. Interventi subordinati alla redazione di una specifica relazione idrogeologica e all'osservanza delle norme di attuazione della Carta delle Risorse idriche del PUP.
