QUADRO DI RIFERIMENTO - SCHEDA

Località: PRADOLE

C.C. CEMBRA P.ED. 743

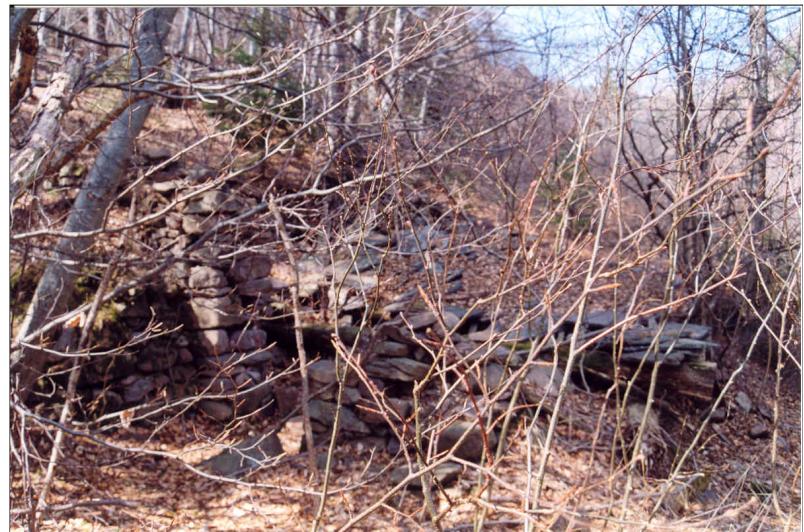
IMMAGINE FOTOGRAFICA

1	EPOCA DI COSTRUZIONE	<input checked="" type="checkbox"/>	ANTICA ORIGINE		DOPO IL 1945		DOPO IL 1970		
2	DESTINAZIONE D'USO	<input checked="" type="checkbox"/>	SILVO - PASTORALE		AGRICOLA		RESIDENZIALE		TURISTICA
3	GRADO DI UTILIZZO		COSTANTE		SALTUARIO		ABBANDONO	<input checked="" type="checkbox"/>	IN ROVINA
4 CARATTERISTICHE DELL'EDIFICIO									
	TIPO DI COSTRUZIONE	<input checked="" type="checkbox"/>	PIETRA		PIETRA-LEGNO		MISTA		ALTRO
	VOLUME	<input checked="" type="checkbox"/>	ORIGINARIO		CON AMPLIAMENTO		CON SUPERFETTAZIONE		
	ELEMENTI IN AGGETTO		POGGIOLO		BALLATOIO		SCALE	<input checked="" type="checkbox"/>	NESSUNO
	FORMA DEL TETTO	<input checked="" type="checkbox"/>	1 FALDA		2 FALDE		PIU' FALDE		
	MANTO DI COPERTURA	<input checked="" type="checkbox"/>	PORFIDO		CEMENTO		COTTO		LAMIERA
	SERRAMENTI FORI		ASSENTI		LEGNO		METALLO		ALTRO
	FINITURE MURI	<input checked="" type="checkbox"/>	SASSO A VISTA		INTONACO		LEGNO		ALTRO

NUMERO LIVELLI	<input checked="" type="checkbox"/>	SEMINTERRATO		1 FUORI TERRA		2 FUORI TERRA		3 FUORI TERRA
5	TIPOLOGIA ARCHITETTONICA	<input checked="" type="checkbox"/>	ORIGINALE		MODIFICATA		TRASFORMATA		ALTERATA
6	STATO DI CONSERVAZIONE		BUONO		DISCRETO	<input checked="" type="checkbox"/>	CATTIVO		
7	MANUF. DI PERTINENZA		TETTOIA		LEGNAIA		DEPOSITO		ALTRO
8	SPAZI DI PERTINENZA		PRATO		PRATO RECINTATO		VERDE COLTIVATO	<input checked="" type="checkbox"/>	BOSCO
9	RETI TECNOLOGICHE		ACQUEDOTTO		SORGENTE		FOGNATURA		ENERGIA EL.
10	VIABILITÀ'								
	TIPO DI VIABILITÀ		DA STRADA COMUNALE	<input checked="" type="checkbox"/>	DA STRADA FORESTALE		DA SENTIERO		ASSENTE
	NATURA DELL'ACCESSO		STRADA ASFALTATA		DA STRADA BIANCA		PISTA	<input checked="" type="checkbox"/>	ASSENTE

13	MODALITÀ D'INTERVENTO		NESSUN INTERVENTO		RISANAMENTO CONSERVATIVO		RISTRUTTURAZIONE	<input checked="" type="checkbox"/>	RICOSTRUZIONE
14	In caso d'interventi che richiedono la relazione geologico/geotecnica dovrà essere condotto una specifica analisi sui crolli rocciosi (art. 3 comma 7 del Piano). In assenza di tale analisi, sono ammessi solo interventi di manutenzione ordinaria e straordinaria, senza cambio di destinazione d'uso. Manufatto collocato in area di rispetto idrogeologico delle sorgenti. Interventi in osservanza delle norme di attuazione della Carta delle Risorse idriche del PUP
