13 - 9

QUADRO DI RIFERIMENTO - SCHEDA

Località: **TEGNUDA - LASTAR** C.C. CEMBRA P.ED. **678**

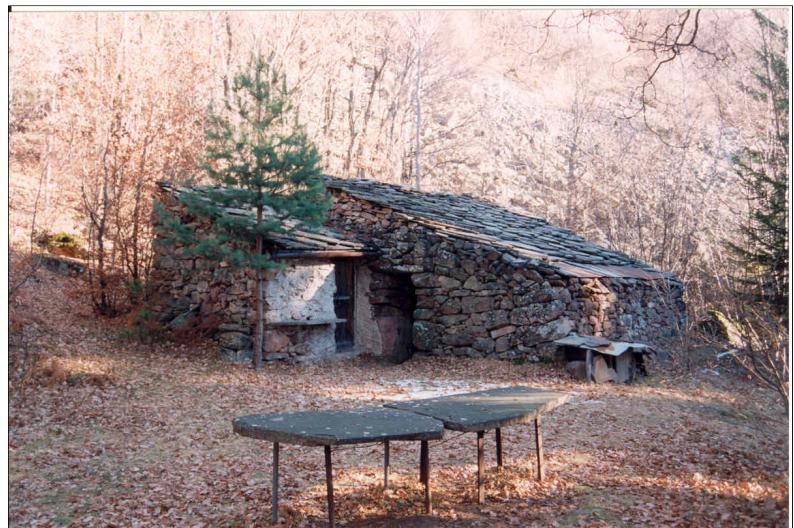
IMMAGINE FOTOGRAFICA

1	EPOCA DI COSTRUZIONE	<input checked="" type="checkbox"/>	ANTICA ORIGINE		DOPO IL 1945		DOPO IL 1970		
2	DESTINAZIONE D'USO	<input checked="" type="checkbox"/>	SILVO - PASTORALE		AGRICOLA		RESIDENZIALE		TURISTICA
3	GRADO DI UTILIZZO		COSTANTE	<input checked="" type="checkbox"/>	SALTUARIO		ABBANDONO		IN ROVINA
4 CARATTERISTICHE DELL'EDIFICIO									
	TIPO DI COSTRUZIONE	<input checked="" type="checkbox"/>	PIETRA		PIETRA-LEGNO		MISTA		ALTRO
	VOLUME	<input checked="" type="checkbox"/>	ORIGINARIO		CON AMPLIAMENTO		CON SUPER-FETTAZIONE		
	ELEMENTI IN AGGETTO		POGGIOLO		BALLATOIO		SCALE	<input checked="" type="checkbox"/>	NESSUNO
	FORMA DEL TETTO	<input checked="" type="checkbox"/>	1 FALDA		2 FALDE		PIU' FALDE		
	MANTO DI COPERTURA	<input checked="" type="checkbox"/>	PORFIDO		CEMENTO		COTTO		LAMIERA
	SERRAMENTI FORI		ASSENTI	<input checked="" type="checkbox"/>	LEGNO		METALLO		ALTRO
	FINITURE MURI	<input checked="" type="checkbox"/>	SASSO A VISTA		INTONACO		LEGNO		ALTRO

NUMERO LIVELLI		SEMINTERRATO	<input checked="" type="checkbox"/>	1 FUORI TERRA		2 FUORI TERRA		3 FUORI TERRA
5	TIPOLOGIA ARCHITETTONICA	<input checked="" type="checkbox"/>	ORIGINALE		MODIFICATA		TRASFORMATA		ALTERATA
6	STATO DI CONSERVAZIONE		BUONO	<input checked="" type="checkbox"/>	DISCRETO		CATTIVO		
7	MANUF. DI PERTINENZA		TETTOIA		LEGNAIA		DEPOSITO		ALTRO
8	SPAZI DI PERTINENZA	<input type="checkbox"/>	PRATO		PRATO RECINTATO		VERDE COLTIVATO	<input checked="" type="checkbox"/>	BOSCO
9	RETI TECNOLOGICHE		ACQUEDOTTO		SORGENTE		FOGNATURA		ENERGIA EL.
10	VIABILITÀ								
	TIPO DI VIABILITÀ		DA STRADA COMUNALE	<input checked="" type="checkbox"/>	DA STRADA FORESTALE		DA SENTIERO		ASSENTE
	NATURA DELL'ACCESSO		STRADA ASFALTATA		DA STRADA BIANCA	<input checked="" type="checkbox"/>	PISTA		ASSENTE

13	MODALITÀ D'INTERVENTO		NESSUN INTERVENTO	<input checked="" type="checkbox"/>	RISANAMENTO CONSERVATIVO		RISTRUTTURAZIONE		RICOSTRUZIONE
14	Riuso dell'edificio con intervento di risanamento conservativo e cambio di destinazione d'uso. In alternativa, tramite un intervento di restauro, è possibile l'edificazione di nuovo manufatto di pari volume, da localizzare al bordo del prato (zona prato e pascolo), addossato alla muratura di recinzione, nel raggio di 30 m. dal manufatto originario. Vedi Norme di Piano art. 3.3.C In caso d'interventi che richiedono la relazione geologico/geotecnica, dovrà essere condotta una specifica analisi sui crolli rocciosi (art. 3 comma 7 del Piano). In assenza di tale analisi, sono ammessi solo interventi di manutenzione ordinaria e straordinaria, senza cambio di destinazione d'uso. Manufatto collocato in area di rispetto idrogeologico delle sorgenti (non potabili). Interventi in osservanza delle norme di attuazione della Carta delle Risorse idriche del PUP
