QUADRO DI RIFERIMENTO - SCHEDA

Località: **LAGABRUN** C.C. CEMBRA P.ED. **671/3**

T3

C

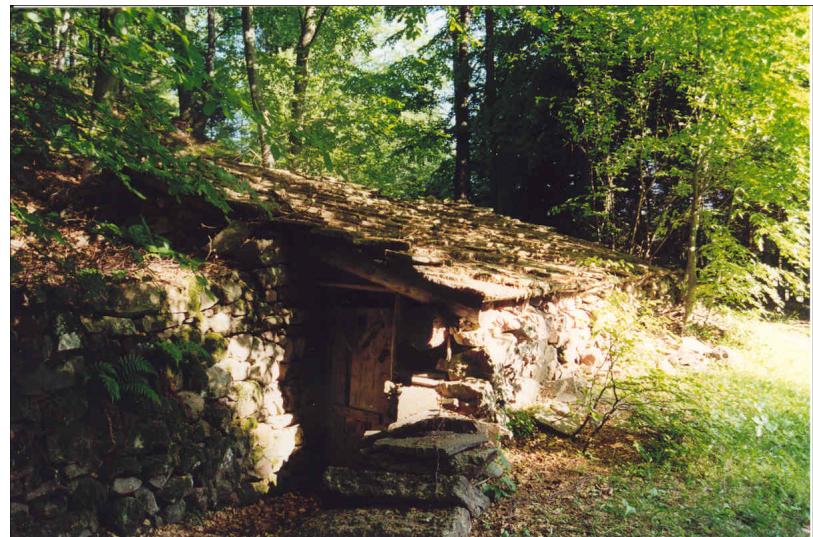
IMMAGINE FOTOGRAFICA

1	EPOCA DI COSTRUZIONE	<input checked="" type="checkbox"/>	ANTICA ORIGINE		DOPO IL 1945	<input checked="" type="checkbox"/>	DOPO IL 1970		
2	DESTINAZIONE D'USO		SILVO - PASTORALE		AGRICOLA		RESIDENZIALE		TURISTICA
3	GRADO DI UTILIZZO		COSTANTE		SALTUARIO	<input checked="" type="checkbox"/>	ABBANDONO		IN ROVINA
4 CARATTERISTICHE DELL'EDIFICIO									
	TIPO DI COSTRUZIONE	<input checked="" type="checkbox"/>	PIETRA		PIETRA-LEGNO		MISTA		ALTRO
	VOLUME	<input checked="" type="checkbox"/>	ORIGINARIO		CON AMPLIAMENTO		CON SUPER-FETTAZIONE		
	ELEMENTI IN AGGETTO		POGGIOLO		BALLATOIO		SCALE	<input checked="" type="checkbox"/>	NESSUNO
	FORMA DEL TETTO	<input checked="" type="checkbox"/>	1 FALDA		2 FALDE		PIU' FALDE		
	MANTO DI COPERTURA	<input checked="" type="checkbox"/>	PORFIDO		CEMENTO		COTTO		LAMIERA
	SERRAMENTI FORI		ASSENTI	<input checked="" type="checkbox"/>	LEGNO		METALLO		ALTRO
	FINITURE MURI	<input checked="" type="checkbox"/>	SASSO A VISTA		INTONACO		LEGNO		ALTRO

NUMERO LIVELLI	<input checked="" type="checkbox"/>	SEMINTERRATO		1 FUORI TERRA		2 FUORI TERRA		3 FUORI TERRA
5	TIPOLOGIA ARCHITETTONICA	<input checked="" type="checkbox"/>	ORIGINALE		MODIFICATA		TRASFORMATA	<input checked="" type="checkbox"/>	ALTERATA
6	STATO DI CONSERVAZIONE		BUONO	<input checked="" type="checkbox"/>	DISCRETO		CATTIVO		
7	MANUF. DI PERTINENZA		TETTOIA		LEGNAIA		DEPOSITO		ALTRO
8	SPAZI DI PERTINENZA	<input checked="" type="checkbox"/>	PRATO		PRATO RECINTATO		VERDE COLTIVATO		BOSCO
9	RETI TECNOLOGICHE		ACQUEDOTTO		SORGENTE		FOGNATURA		ENERGIA EL.
10	VIABILITÀ'								
	TIPO DI VIABILITÀ		DA STRADA COMUNALE		DA STRADA FORESTALE	<input checked="" type="checkbox"/>	DA SENTIERO		ASSENTE
	NATURA DELL'ACCESSO		STRADA ASFALTATA	<input checked="" type="checkbox"/>	DA STRADA BIANCA		PISTA		ASSENTE

13	MODALITÀ D'INTERVENTO		NESSUN INTERVENTO	<input checked="" type="checkbox"/>	RISANAMENTO CONSERVATIVO		RISTRUTTURAZIONE		RICOSTRUZIONE
14	Ammesso il riuso dell'edificio con intervento di risanamento conservativo o restauro. Manufatto ricadente su particella soggetta a uso civico. In considerazione della vicinanza del SIC non sono ammessa la realizzazione di nuovo volume di pari cubatura a fronte dell'intervento di restauro. Vedi Norme di Piano art. 3.3.C
