Piano regolatore generale insediamenti storici

SCHEDA DI RILEVAZIONE DEGLI INSEDIAMENTI STORICI

| NUMERO DI SCHEDA | 58 | FOGLIO DI MAPPA | 4 |
| COMUNE AMMINISTRATIVO | CEMBRA | UNITA' EDILIZIA | 58 |

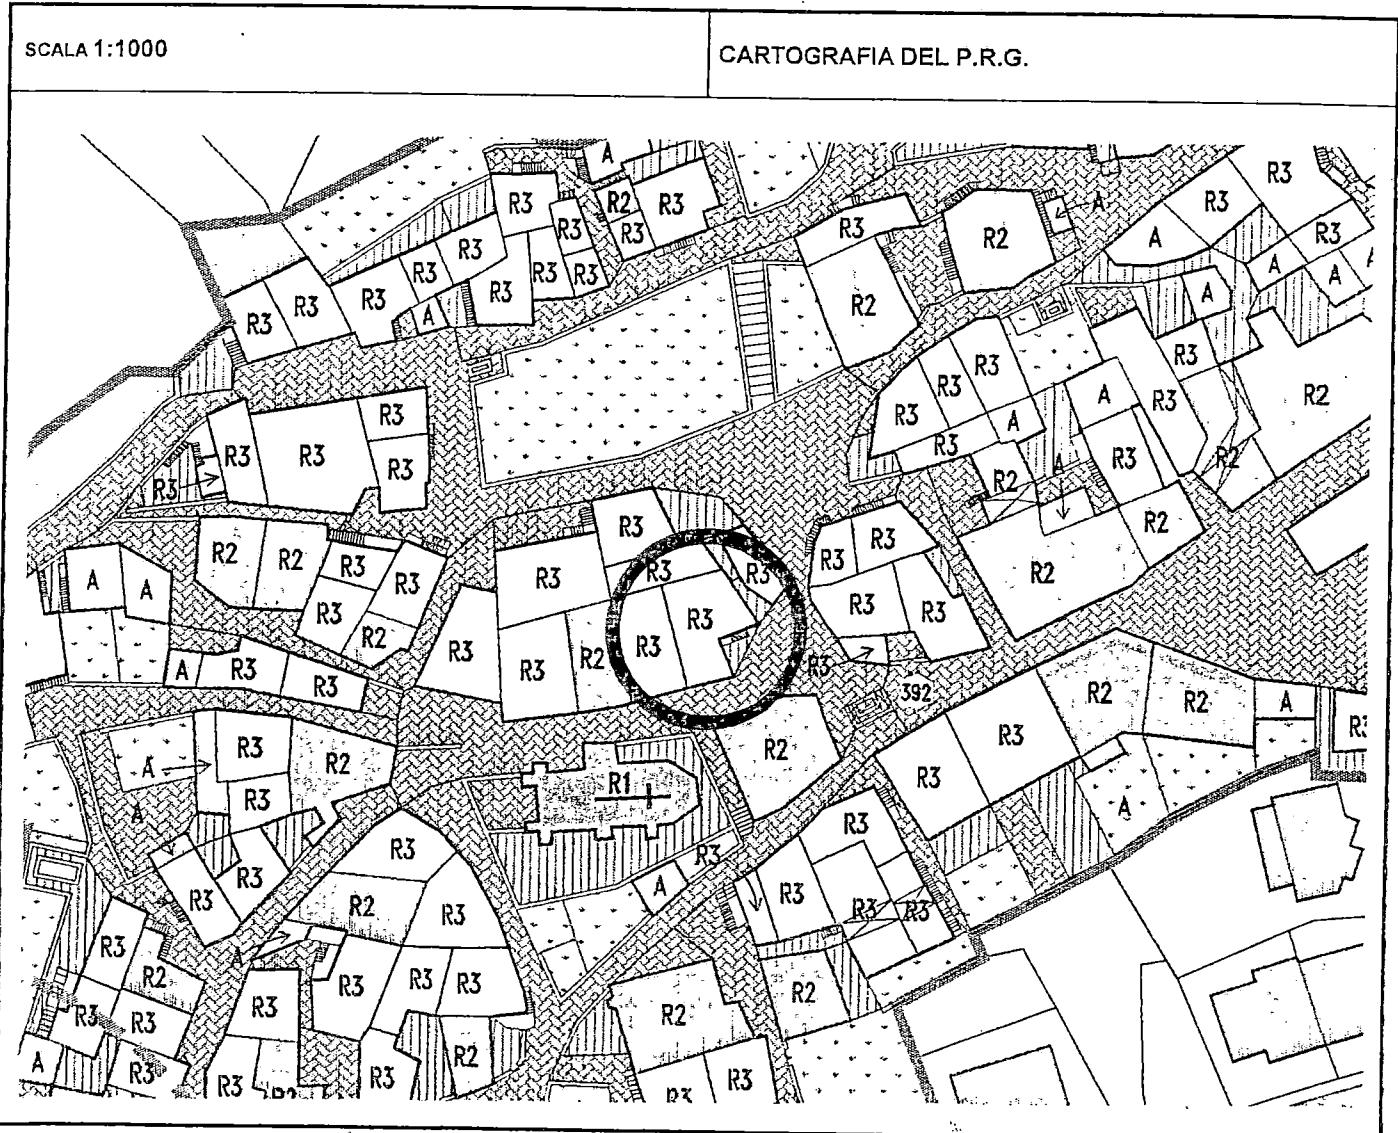
| NUMERO DI RIFERIMENTO FOTOGRAFICO | A 58 | | |

| 5 | Degrado | | nullo medio elevato | <input checked="" type="checkbox"/> <input type="checkbox"/> | | | | | | | | | | | | |
| 10 | Note: edificio residenziale ristrutturato con intonaco liscio, cornici in pietra lavorata ad alcune finestre, in legno ad altre, scuri e balconi in legno. | | | | | | | | | | | | | | | |

| 11 | Categoria di intervento prevista | RISTRUTTURAZIONE |
