## LOCALIZZAZIONE

C.C. LISIGNAGO P.F.

1480

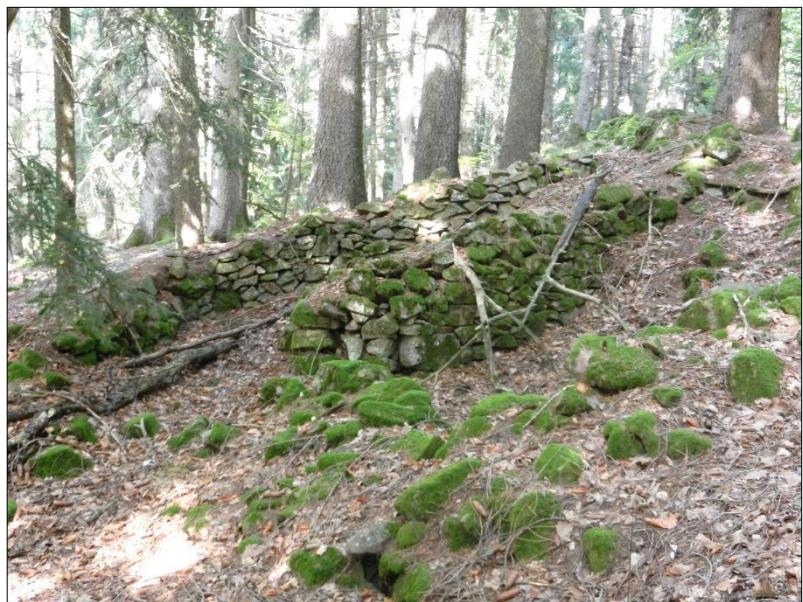
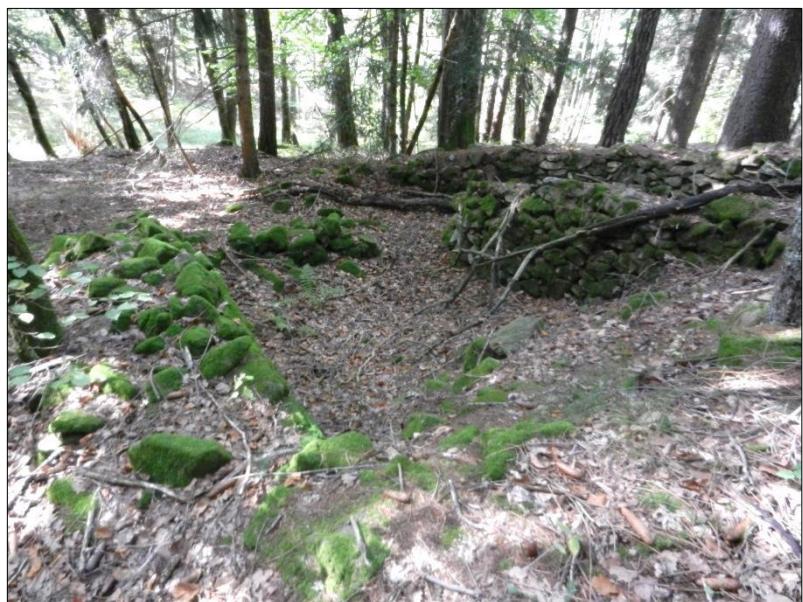
13	<b>MODALITÀ D'INTERVENTO</b>	<input checked="" type="checkbox"/>	NESSUN INTERVENTO		RISANAMENTO CONSERVATIVO		RISTRUTTURAZIONE		RICOSTRUZIONE
14	Rudere senza possibilità di ricostruzione.  Nessun intervento in seguito a parere negativo del Servizio Foreste in base ai criteri della delibera CTF n.376/96
