# 10 - 9

QUADRO DI RIFERIMENTO - SCHEDA

Località: **VAL ZORZI** C.C. CEMBRA P.F. **3748**

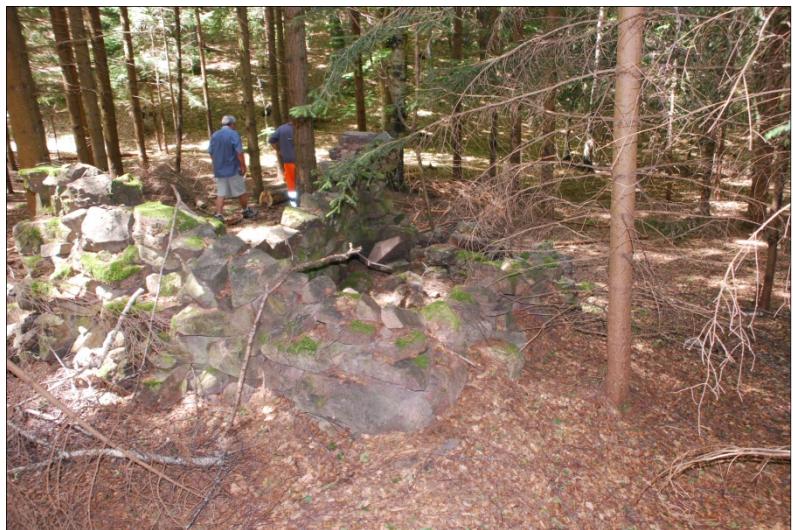
**ALTRÉ IMMAGINI**

1	<b>EPOCA DI COSTRUZIONE</b>	■	ANTICA ORIGINE		DOPO IL 1945		DOPO IL 1970		
2	<b>DESTINAZIONE D'USO</b>	■	SILVO - PASTORALE		AGRICOLA		RESIDENZIALE		TURISTICA
3	<b>GRADO DI UTILIZZO</b>		COSTANTE		SALTUARIO		ABBANDONO	■	IN ROVINA
<b>4 CARATTERISTICHE DELL'EDIFICIO</b>									
	<b>TIPO DI COSTRUZIONE</b>	■	PIETRA		PIETRA-LEGNO		MISTA		ALTRO
	<b>VOLUME</b>	■	ORIGINARIO		CON AMPLIAMENTO		CON SUPERFETTAZIONE		
	<b>ELEMENTI IN AGGETTO</b>		POGGIOLO		BALLATOIO		SCALE	■	NESSUNO
	<b>FORMA DEL TETTO</b>	■	1 FALDA		2 FALDE		PIU' FALDE		
	<b>MANTO DI COPERTURA</b>		PORFIDO		CEMENTO		COTTO		LAMIERA
	<b>SERRAMENTI FORI</b>		ASSENTI		LEGNO		METALLO		ALTRO
	<b>FINITURE MURI</b>		SASSO A VISTA		INTONACO		LEGNO		ALTRO
	<b>NUMERO LIVELLI</b>		SEMINTERRATO	■	1 FUORI TERRA		2 FUORI TERRA		3 FUORI TERRA
5	<b>TIPOLOGIA ARCHITETTONICA</b>	■	ORIGINALE		MODIFICATA		TRASFORMATA		ALTERATA
6	<b>STATO DI CONSERVAZIONE</b>		BUONO		DISCRETO	■	CATTIVO

13	<b>MODALITÀ D'INTERVENTO</b>	■	nessun intervento		risanamento conservativo		ristrutturazione		ricostruzione
14			Manca censimento catastale. Manca viabilità di accesso di lunghezza adeguata. Intervento incompatibile con i requisiti minimi stabiliti dalla delibera del Comitato Tecnico Forestale n. 376/1996.
