Località: **VAL FREDATA** C.C. CEMBRA P.ED. **1078**

**T1**

**D**

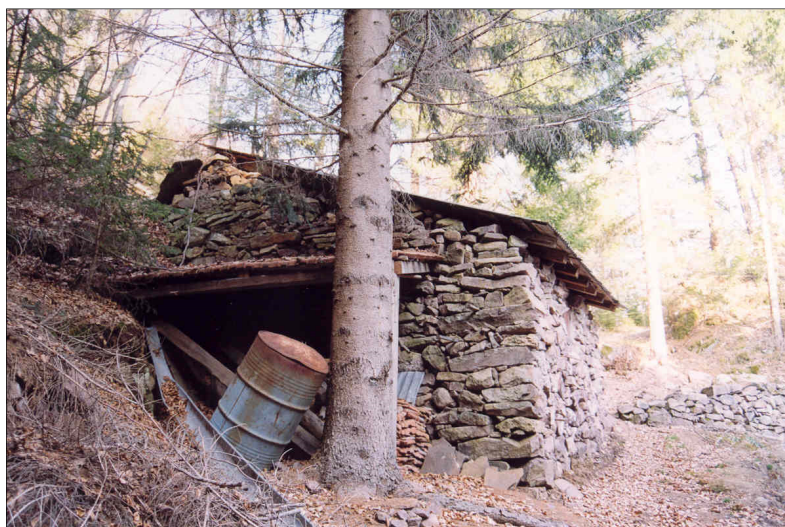
## ALTRE IMMAGINI

| 6 | STATO DI CONSERVAZIONE | | BUONO | ■ | DISCRETO | | CATTIVO | | |

| 13 | MODALITÀ D'INTERVENTO | | NESSUN INTERVENTO | | RISANAMENTO CONSERVATIVO | ■ | RISTRUTTURAZIONE | | RICOSTRUZIONI |
