**LOCALIZZAZIONE**

Località: **ISCHIONE**

C.C. CEMBRA P.F. **2578/1**

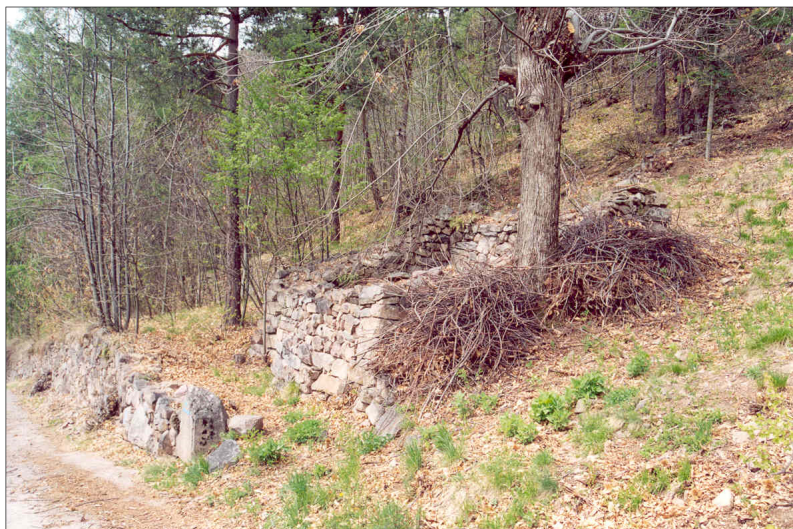
**ALTRE IMMAGINI**

| 3 | GRADO DI UTILIZZO | | COSTANTE | | SALTUARIO | | ABBANDONO | ■ | IN ROVINA |
| 6 | STATO DI CONSERVAZIONE | | BUONO | | DISCRETO | ■ | CATTIVO | | |

| 13 | MODALITÀ D'INTERVENTO | ■ | NESSUN INTERVENTO | | RISANAMENTO CONSERVATIVO | | RISTRUTTURAZIONE | | RICOSTRUZIONI |
| 14 | Un intervento di recupero si renderà possibile con l'accatastamento del manufatto e in seguito ad aggiornamento del presente Piano con Variante al PRG. | | | | | | | | |
