## LOCALIZZAZIONE

Località: LAGABRUN

C.C. CEMBRA P.ED. 640/4

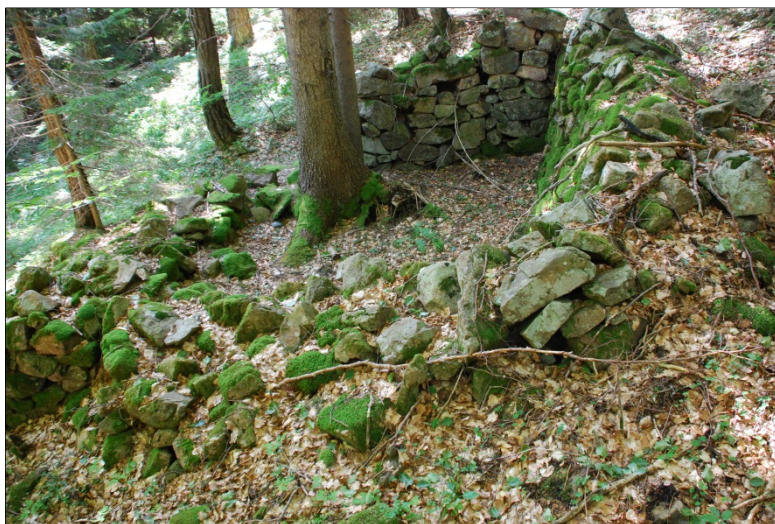
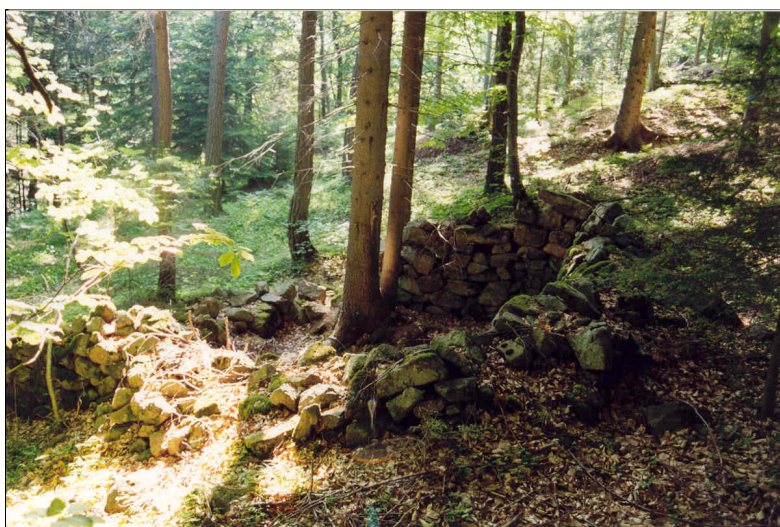
**ALTRE IMMAGINI**

| 3 | GRADO DI UTILIZZO | | COSTANTE | | SALTUARIO | | ABBANDONO | ■ | IN ROVINA |
| 6 | STATO DI CONSERVAZIONE | | BUONO | | DISCRETO | ■ | CATTIVO | | |

| 13 | MODALITÀ D'INTERVENTO | ■ | NESSUN INTERVENTO | | RISANAMENTO CONSERVATIVO | | RISTRUTTURAZIONE | | RICOSTRUZIONE |
