QUADRO DI RIFERIMENTO - SCHEDA

Località: **PRADOLE**

C.C. CEMBRA P.ED. **716**

**T1**

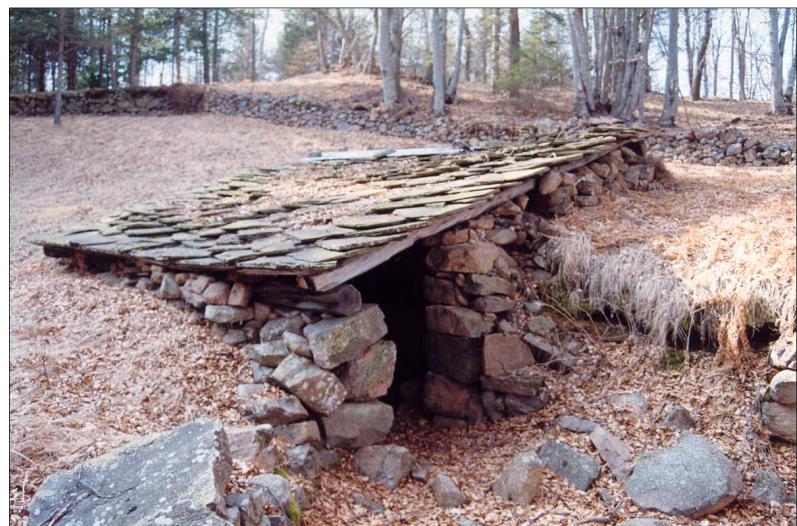
## IMMAGINE FOTOGRAFICA

fronte: 6.30

lato: 4.50

altezza: 3.00/1.60

1	<b>EPOCA DI COSTRUZIONE</b>	<input checked="" type="checkbox"/>	ANTICA ORIGINE		DOPO IL 1945		DOPO IL 1970		
2	<b>DESTINAZIONE D'USO</b>	<input checked="" type="checkbox"/>	SILVO - PASTORALE		AGRICOLA		RESIDENZIALE		TURISTICA
3	<b>GRADO DI UTILIZZO</b>		COSTANTE		SALTUARIO	<input checked="" type="checkbox"/>	ABBANDONO		IN ROVINA
<b>4 CARATTERISTICHE DELL'EDIFICIO</b>									
	<b>TIPO DI COSTRUZIONE</b>	<input checked="" type="checkbox"/>	PIETRA		PIETRA-LEGNO		MISTA		ALTRO
	<b>VOLUME</b>	<input checked="" type="checkbox"/>	ORIGINARIO		CON AMPLIAMENTO		CON SUPER-FETTAZIONE		
	<b>ELEMENTI IN AGGETTO</b>		POGGIOLO		BALLATOIO		SCALE	<input checked="" type="checkbox"/>	NESSUNO
	<b>FORMA DEL TETTO</b>	<input checked="" type="checkbox"/>	1 FALDA		2 FALDE		PIU' FALDE		
	<b>MANTO DI COPERTURA</b>	<input checked="" type="checkbox"/>	PORFIDO		CEMENTO		COTTO		LAMIERA
	<b>SERRAMENTI FORI</b>	<input checked="" type="checkbox"/>	ASSENTI		LEGNO		METALLO		ALTRO

<b>FINITURE MURI</b>	<input checked="" type="checkbox"/>	SASSO A VISTA		INTONACO		LEGNO		ALTRO
	<b>NUMERO LIVELLI</b>	<input checked="" type="checkbox"/>	SEMINTERRATO		1 FUORI TERRA		2 FUORI TERRA		3 FUORI TERRA
5	<b>TIPOLOGIA ARCHITETTONICA</b>	<input checked="" type="checkbox"/>	ORIGINALE		MODIFICATA		TRASFORMATA		ALTERATA
6	<b>STATO DI CONSERVAZIONE</b>		BUONO	<input checked="" type="checkbox"/>	DISCRETO		CATTIVO		
7	<b>MANUF. DI PERTINENZA</b>		TETTOIA		LEGNAIA		DEPOSITO		ALTRO
8	<b>SPAZI DI PERTINENZA</b>	<input checked="" type="checkbox"/>	PRATO		PRATO RECINTATO		VERDE COLTIVATO		BOSCO
9	<b>RETI TECNOLOGICHE</b>		ACQUEDOTTO		SORGENTE		FOGNATURA		ENERGIA EL.
10	<b>VIABILITÀ</b>								
	<b>TIPO DI VIABILITÀ</b>		DA STRADA COMUNALE		DA STRADA FORESTALE	<input checked="" type="checkbox"/>	DA SENTIERO		ASSENTE
	<b>NATURA DELL'ACCESSO</b>		STRADA ASFALTATA		DA STRADA BIANCA		PISTA	<input checked="" type="checkbox"/>	ASSENTE

13	<b>MODALITÀ D'INTERVENTO</b>		NESSUN INTERVENTO	<input checked="" type="checkbox"/>	RISANAMENTO CONSERVATIVO		RISTRUTTURAZIONE		RICOSTRUZIONE
14			Riuso dell'edificio con intervento di risanamento conservativo e cambio di destinazione d'uso. Tramite un intervento di restauro è possibile l'edificazione di nuovo manufatto di pari volume, da localizzare al bordo del prato (zona prato e pascolo), addossato alla muratura di recinzione, nel raggio di 30 m. dal manufatto originario. Vedi Norme di Piano art. 3.3.C
